COMUNE DI CASTELFIORENTINO
Assessorato Urbanistica

STUDIO DI FATTIBILITA' PER L'AREA EX-MONTECATINI

Tav. 3/ Edifici Stato di Rilievo / scala 1:500

EDIFICIO "E" / "E1" - "A" / "A1" - "D" - "B"

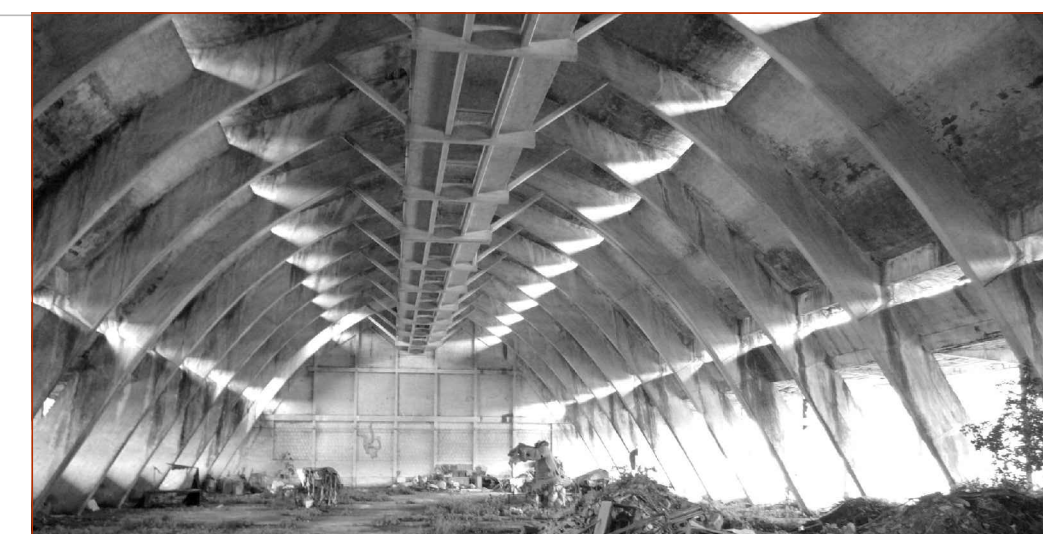
CORPO "A"
-"A1" - "D"
descrizione manufatto: struttura intelaiata in cemento armato (travi e pilastri) e copertura a capanna con elementi lignei.

stato di conservazione: degrado ampiamente diffuso, non recuperabile anche in virtù della particolare geometria.

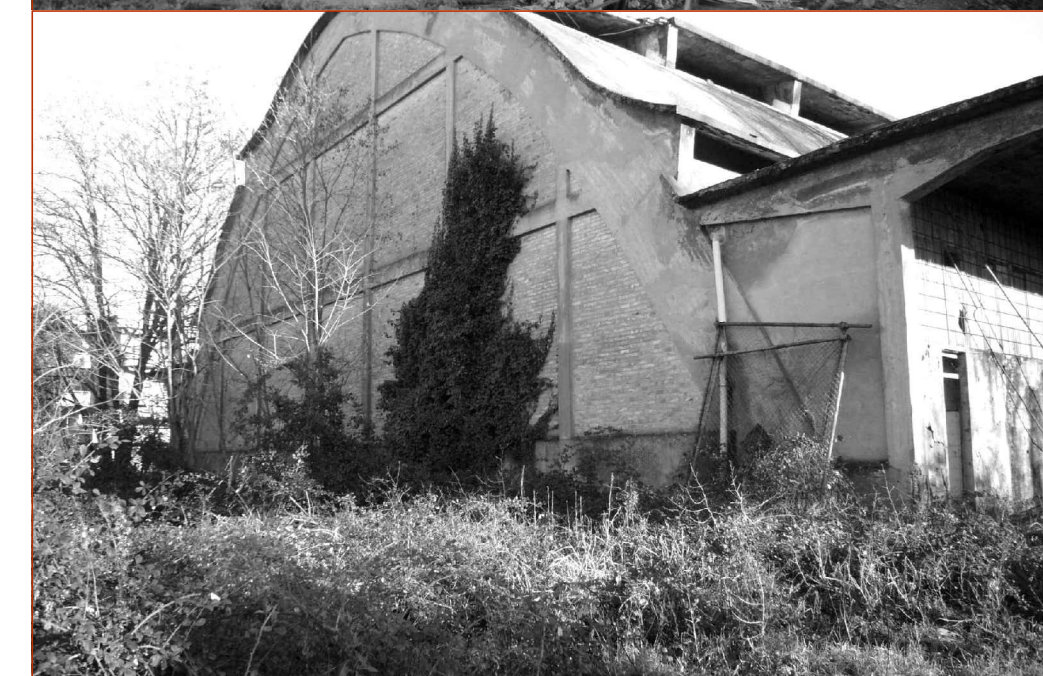
CORPO "E1"
descrizione manufatto: struttura monopiano intelaiata in cemento armato (travi e pilastri) e copertura a volta gettata in opera.

stato di conservazione: pilastri sani, solaio di copertura da recuperare con interventi localizzati.

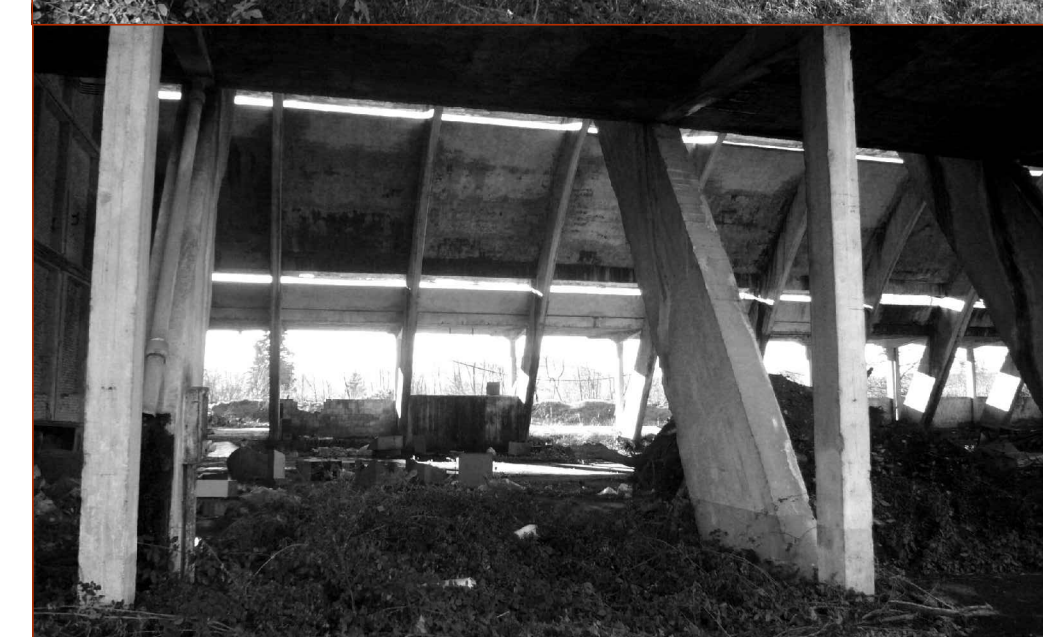
CORPO "E"
descrizione manufatto: struttura portante formata da pilastri e travi gettate in opera e solaio in laterizio.

stato di conservazione: strutture non recuperabili a causa del forte degrado diffuso dei solai e degli elementi portanti principali.

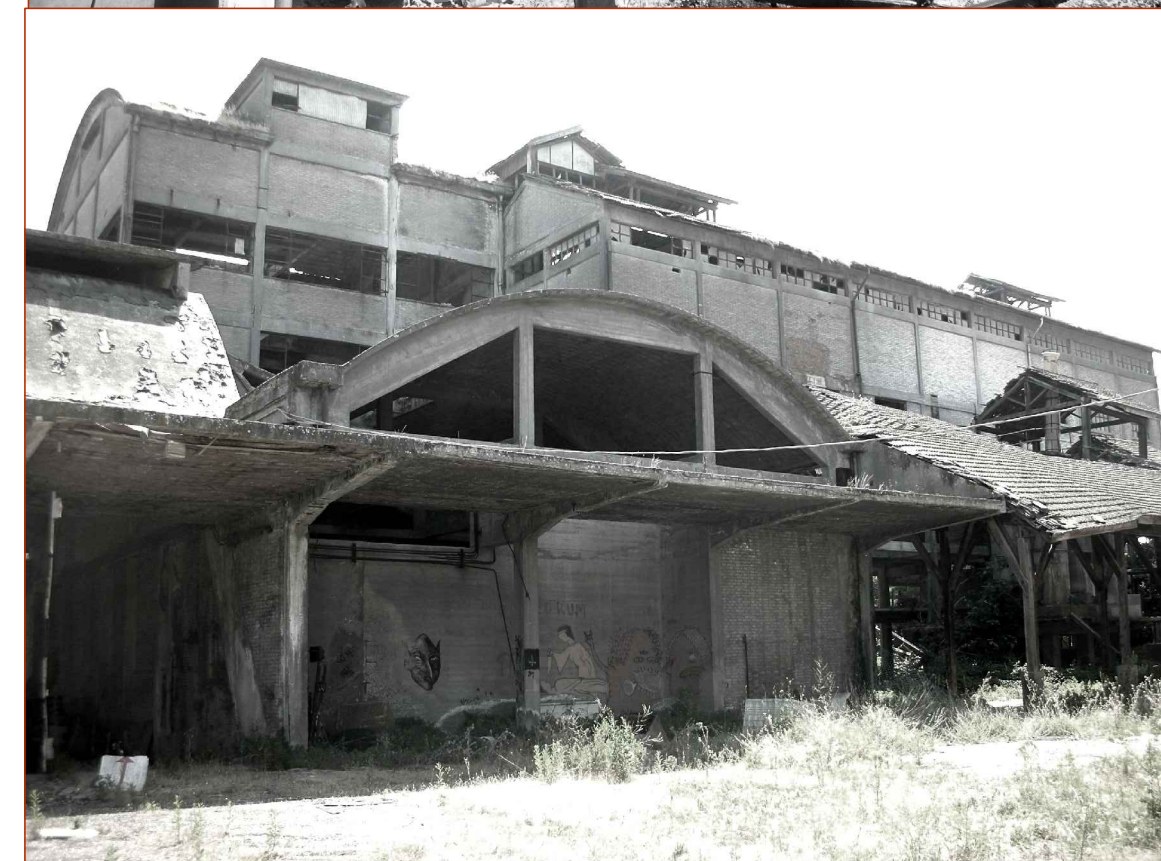
CORPO "B"
descrizione manufatto: struttura pluripiano intelaiata in cemento armato (travi e pilastri) e copertura a volta gettata in opera.

stato di conservazione: pilastri ed elementi di piano con lesioni/corrosioni visibili da valutare.

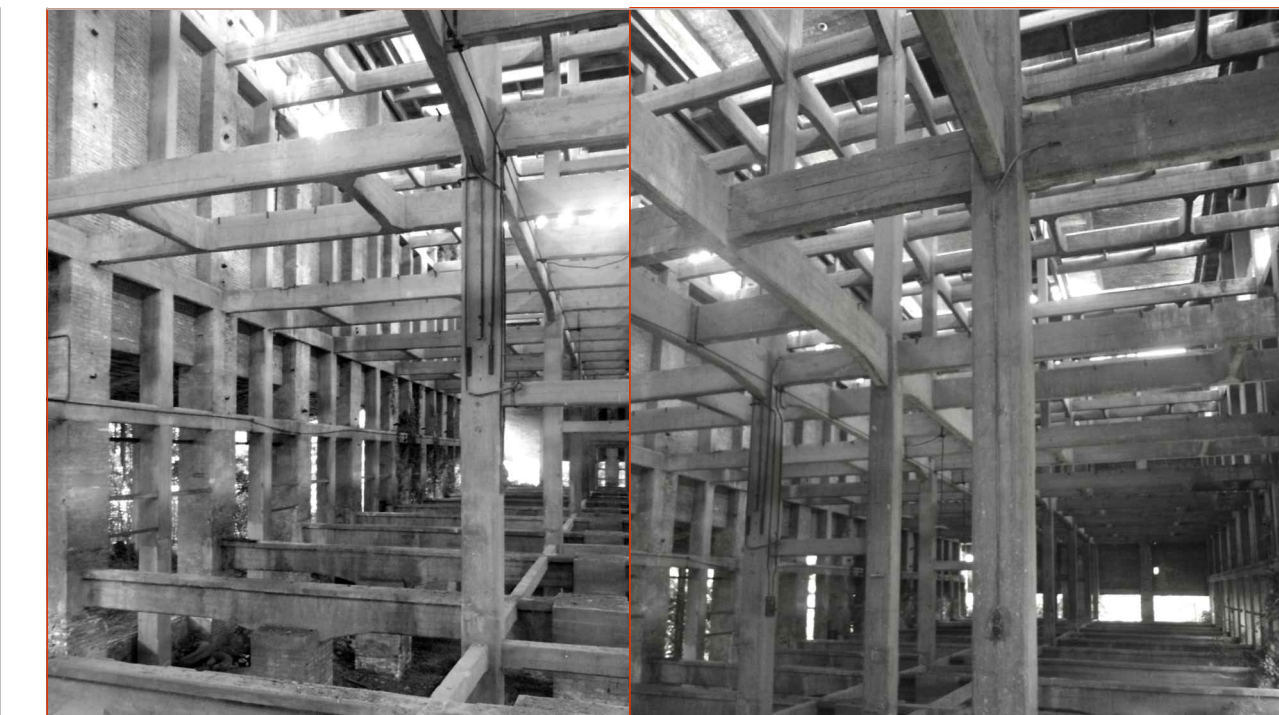
CORPO "G"
descrizione manufatto: struttura intelaiata in cemento armato (travi e pilastri) e pilastri in muratura posti perimetralmente con tamponamento esterno in mattoni pieni, copertura a capanna con capriata gettata in opera.

stato di conservazione: strutture tendenzialmente sana, salvo alcuni pilastri di base che presentano lesioni/fenomeni di corrosione.

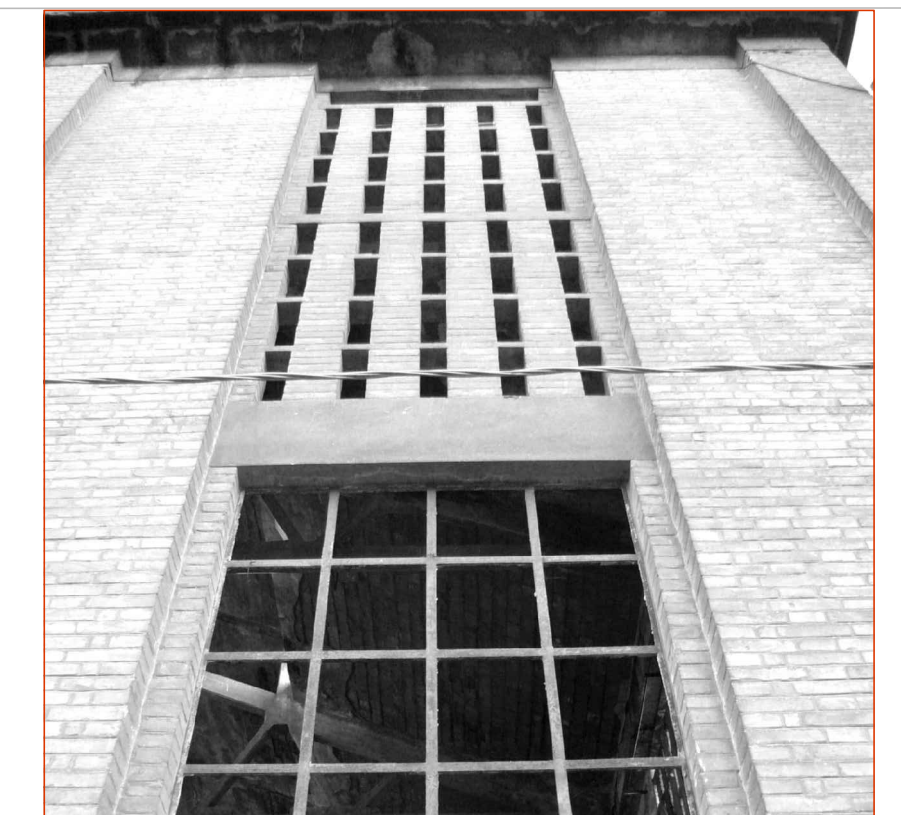
CORPO "F"
descrizione manufatto: struttura verticale con pilastri in muratura e tamponamento in mattoni pieni, copertura a capanna con capriata gettata in opera.

stato di conservazione: struttura verticale tendenzialmente sana, solaio di copertura con degrado localizzato e recuperabile.

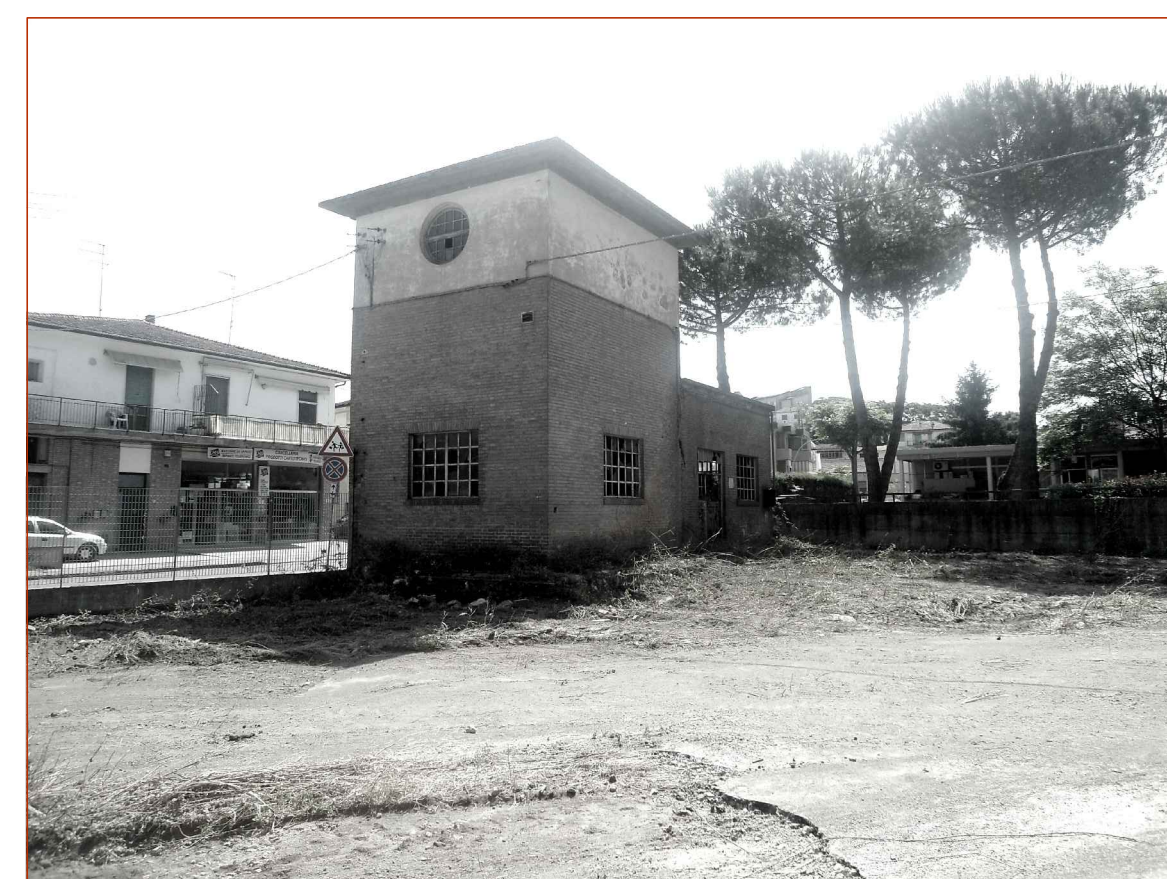
EDIFICIO "L" CABINA ENEL

CORPO "L"
descrizione manufatto: struttura in muratura portante, copertura a capanna con elementi lignei.

stato di conservazione: degrado superficiale diffuso, recuperabile.

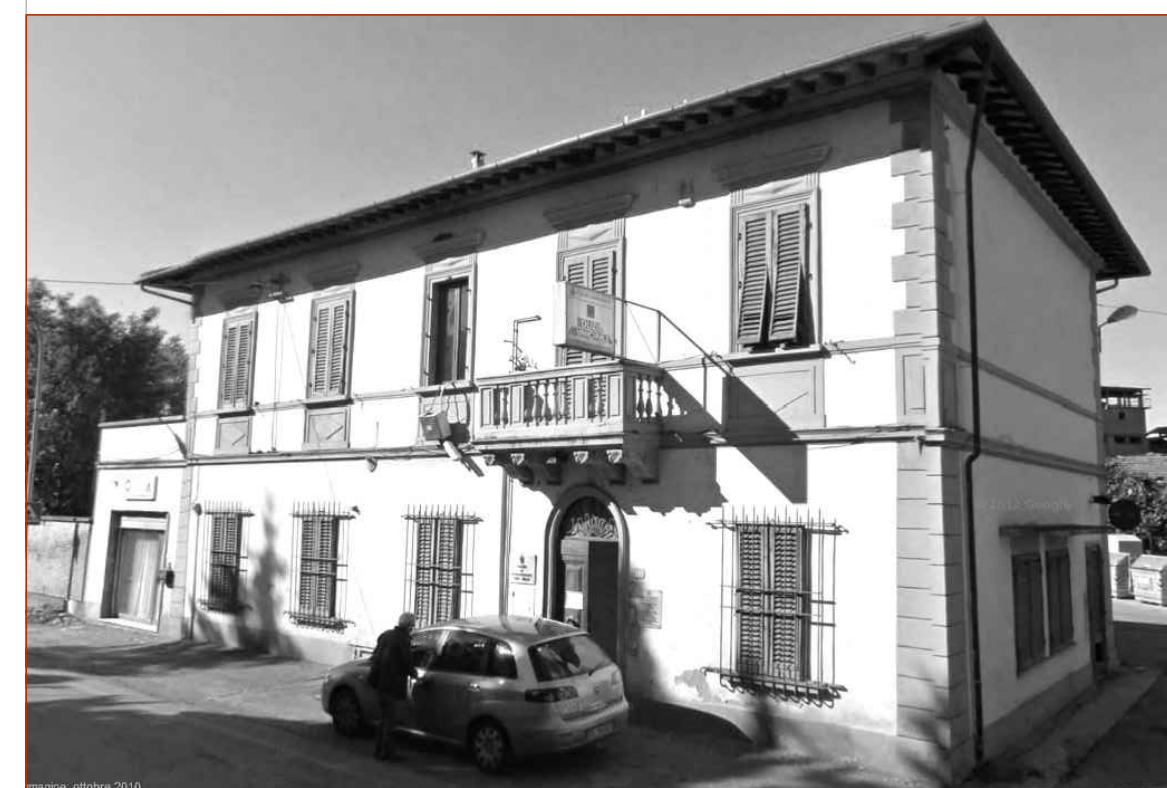
EDIFICIO "M" PALAZZINA POLIZIA MUNICIPALE

CORPO "M"
descrizione manufatto: struttura in muratura portante, copertura a capanna con elementi lignei.

stato di conservazione: degrado superficiale diffuso, recuperabile.
