COMUNE DI CASTELFIORENTINO
Assessorato Urbanistica

STUDIO DI FATTIBILITA' PER L'AREA EX-MONTECATINI

Tav. 3/ Edifici Stato di Rilievo / scala 1:500

EDIFICIO "E" / "E1" - "A" / "A1" - "D" - "B"

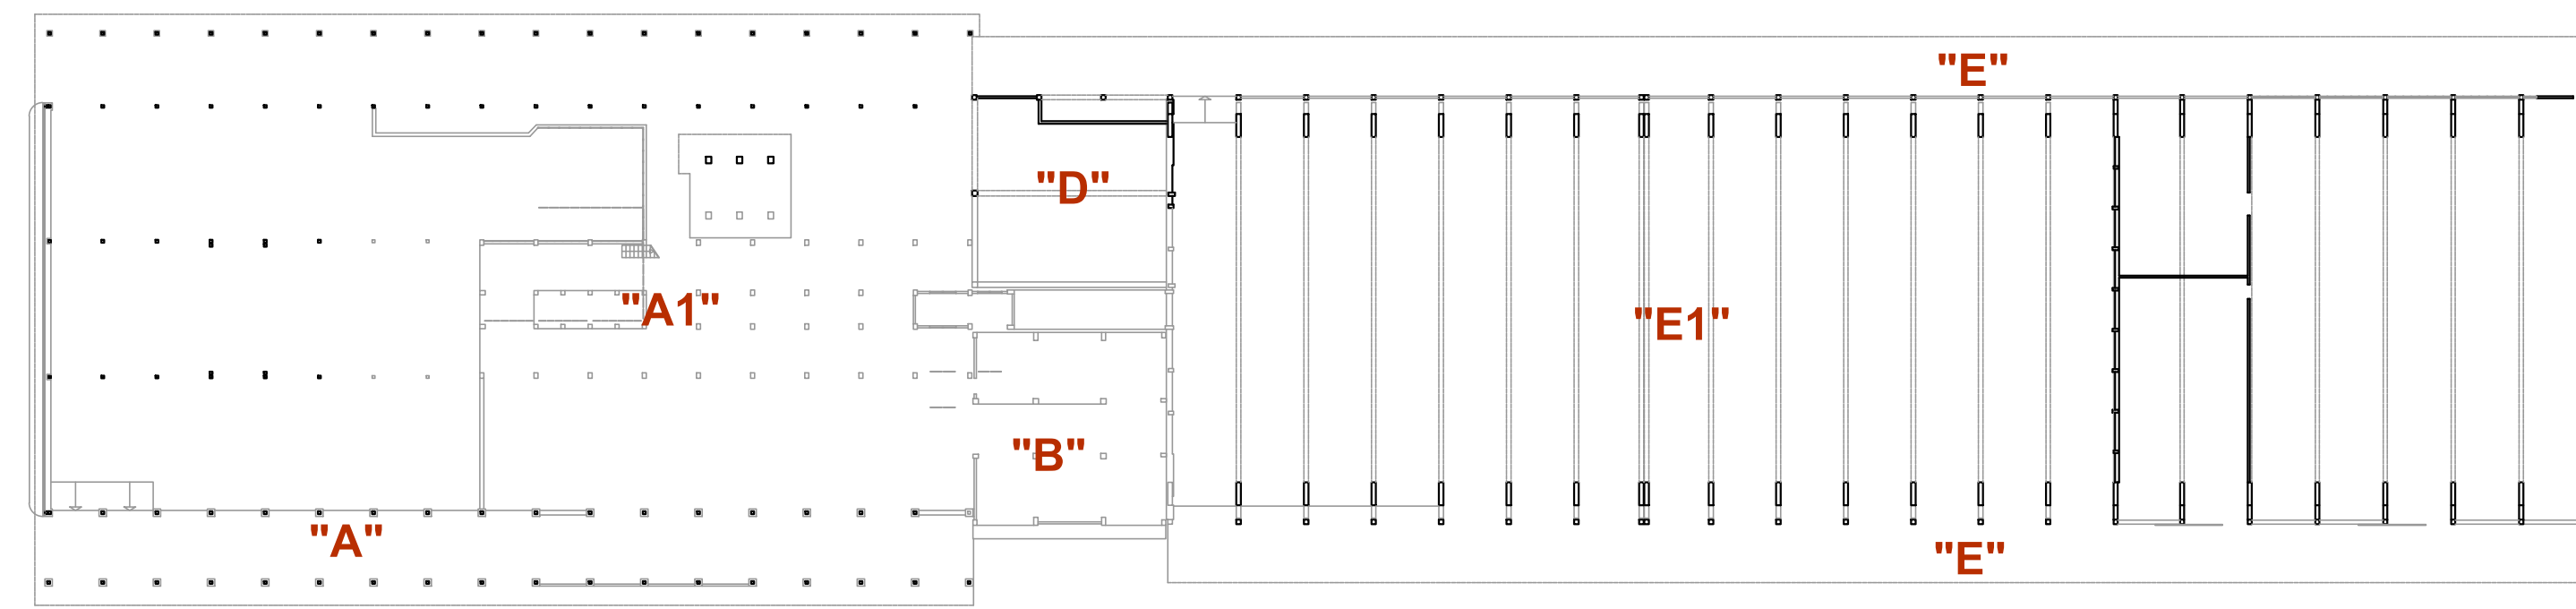
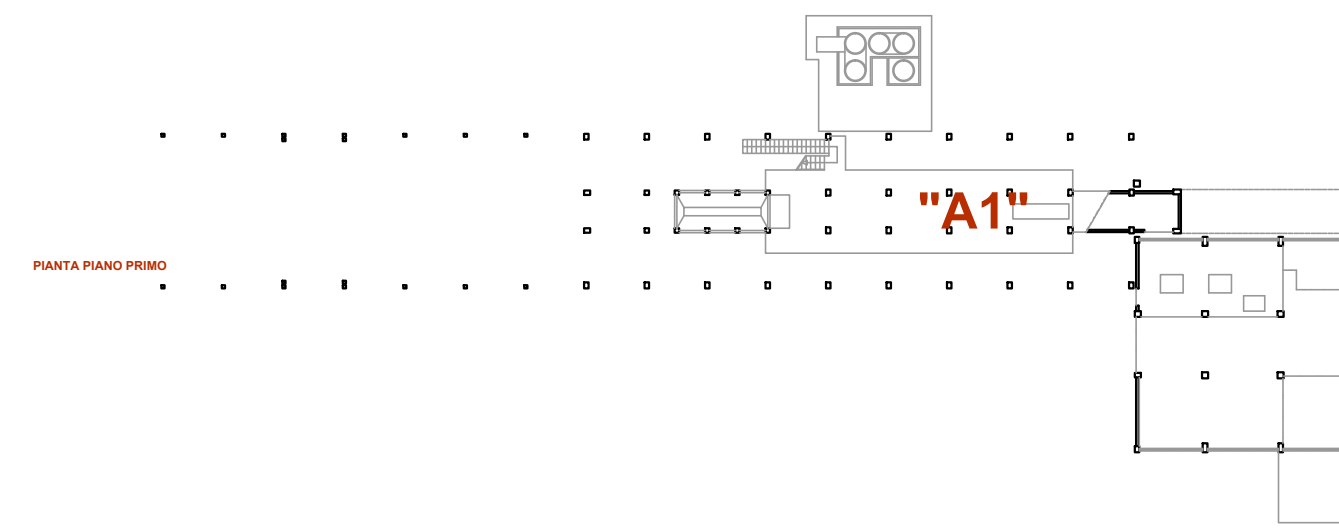
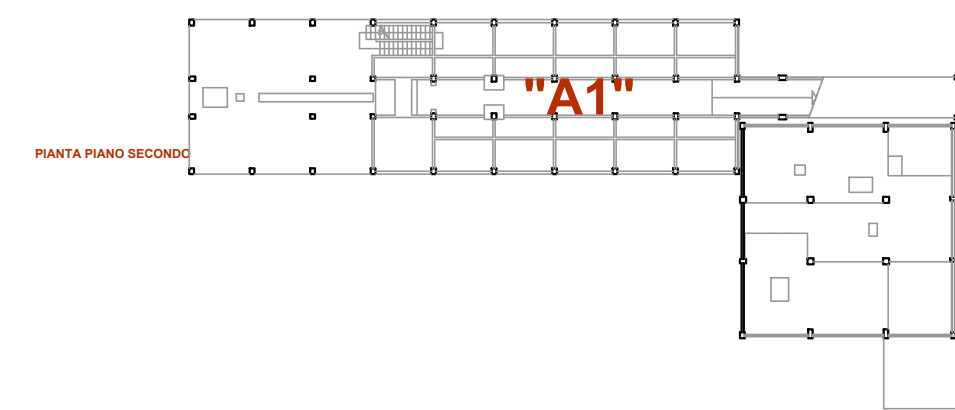
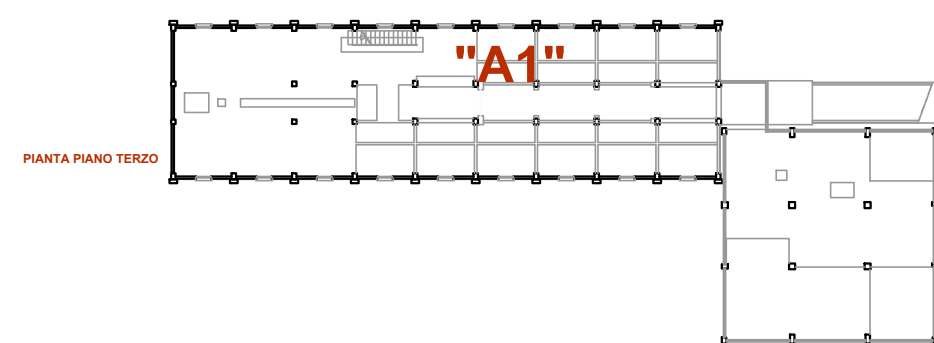
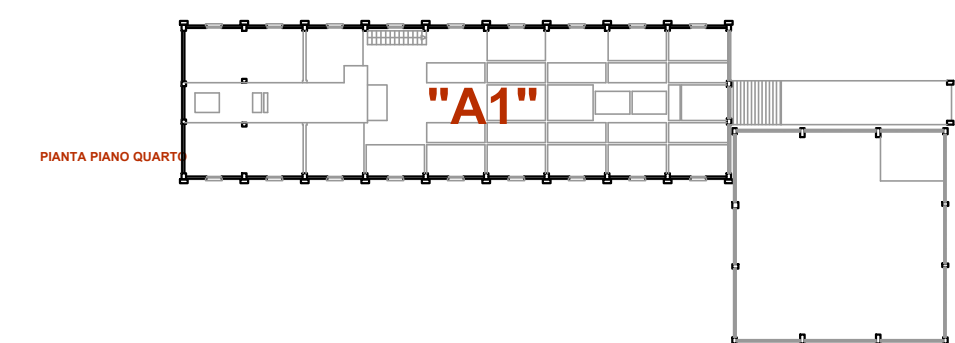
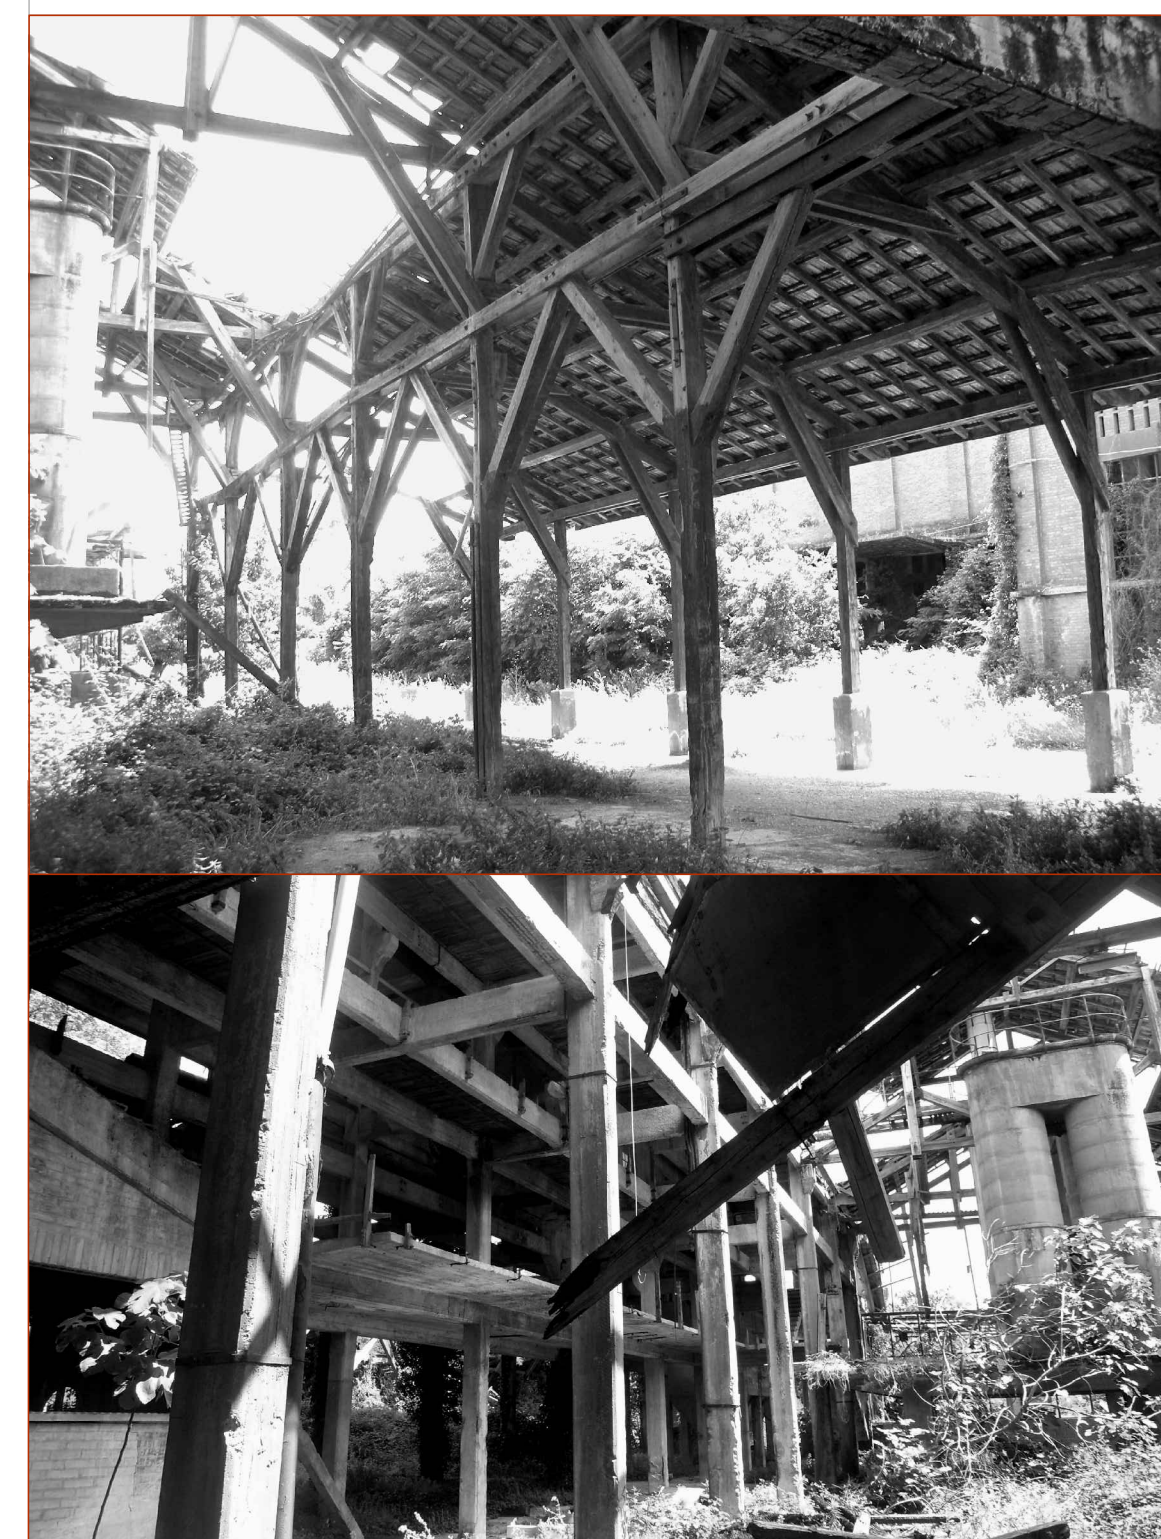
CORPO "A"
-"A1" - "D"
descrizione manufatto: struttura intelaiata in cemento armato (travi e pilastri) e copertura a capanna con elementi lignei.

stato di conservazione: degrado ampiamente diffuso, non recuperabile anche in virtù della particolare geometria.

CORPO "E1"
descrizione manufatto: struttura monopiano intelaiata in cemento armato (travi e pilastri) e copertura a volta gettata in opera.

stato di conservazione: pilastri sani, solaio di copertura da recuperare con interventi localizzati.

CORPO "E"
descrizione manufatto: struttura portante formata da pilastri e travi gettate in opera e solaio in laterizio.

stato di conservazione: strutture non recuperabili a causa del forte degrado diffuso dei solai e degli elementi portanti principali.

CORPO "B"
descrizione manufatto: struttura pluripiano intelaiata in cemento armato (travi e pilastri) e copertura a volta gettata in opera.

stato di conservazione: pilastri ed elementi di piano con lesioni/corrosioni visibili da valutare.

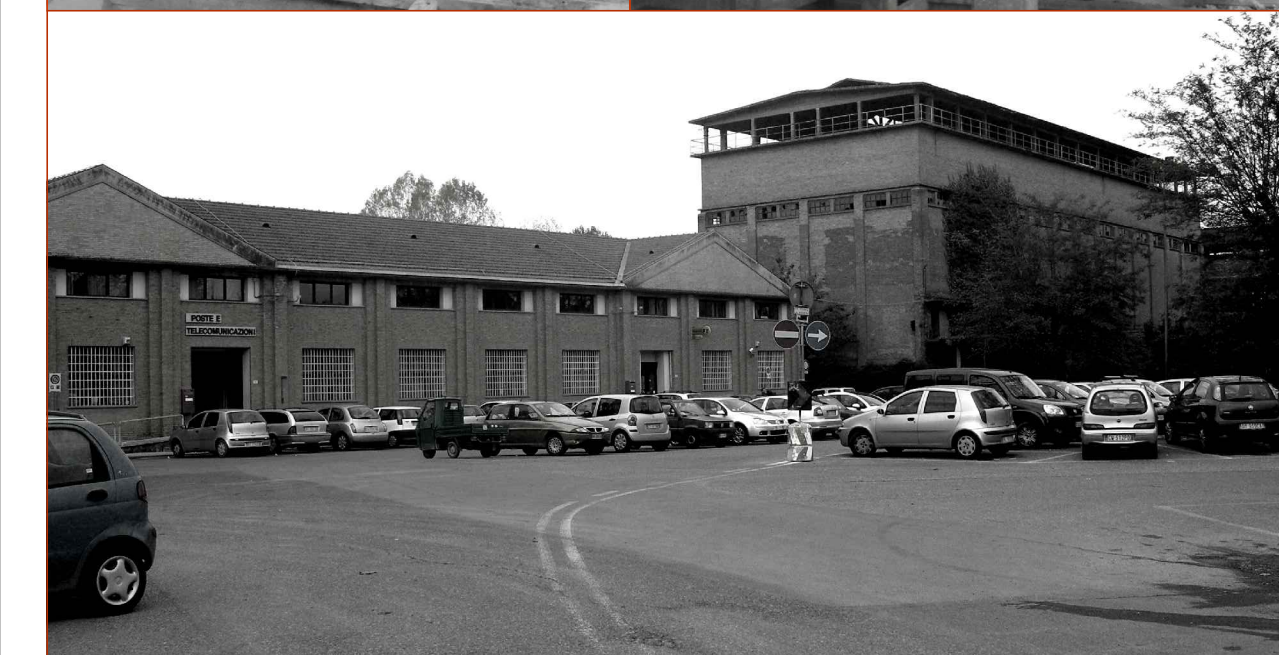
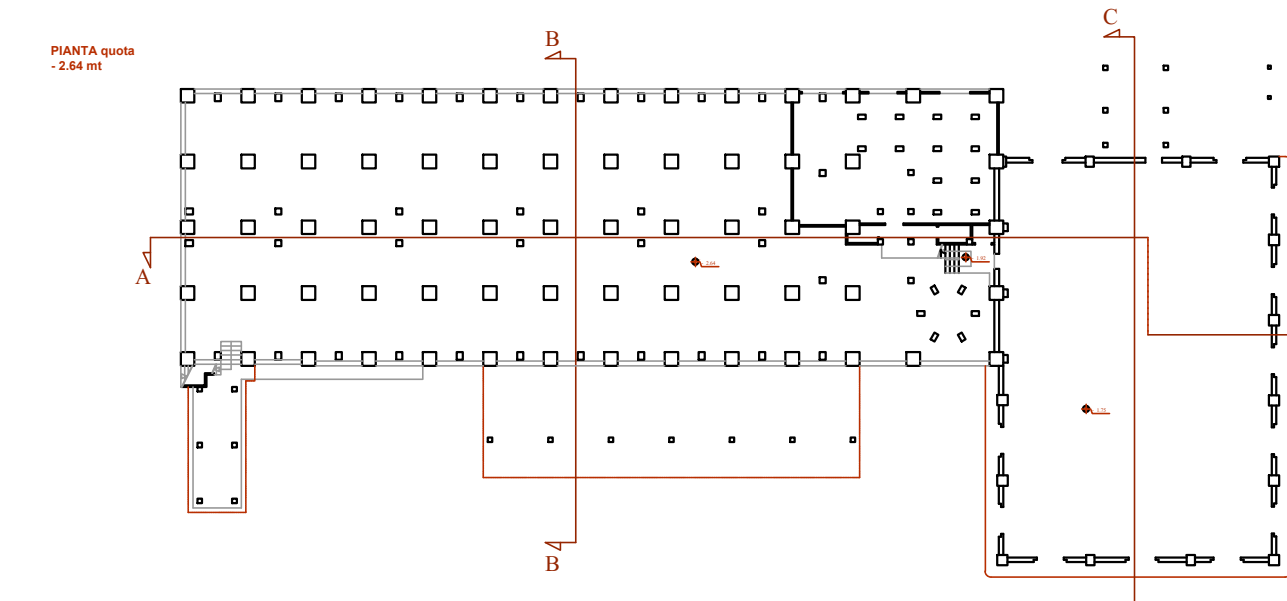
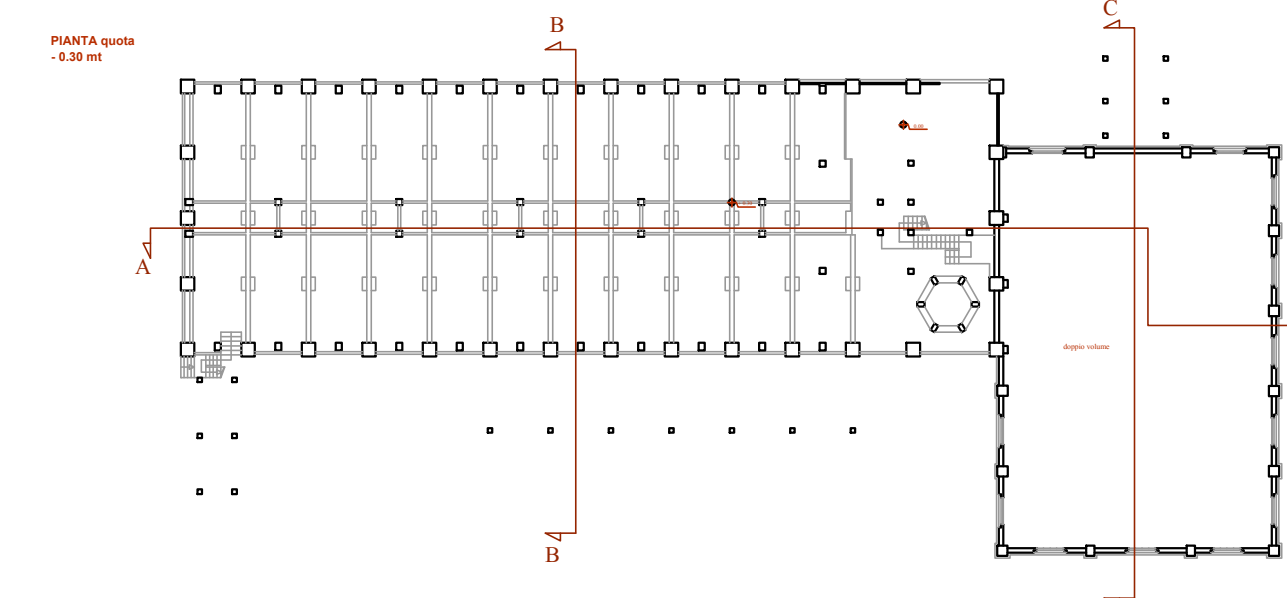
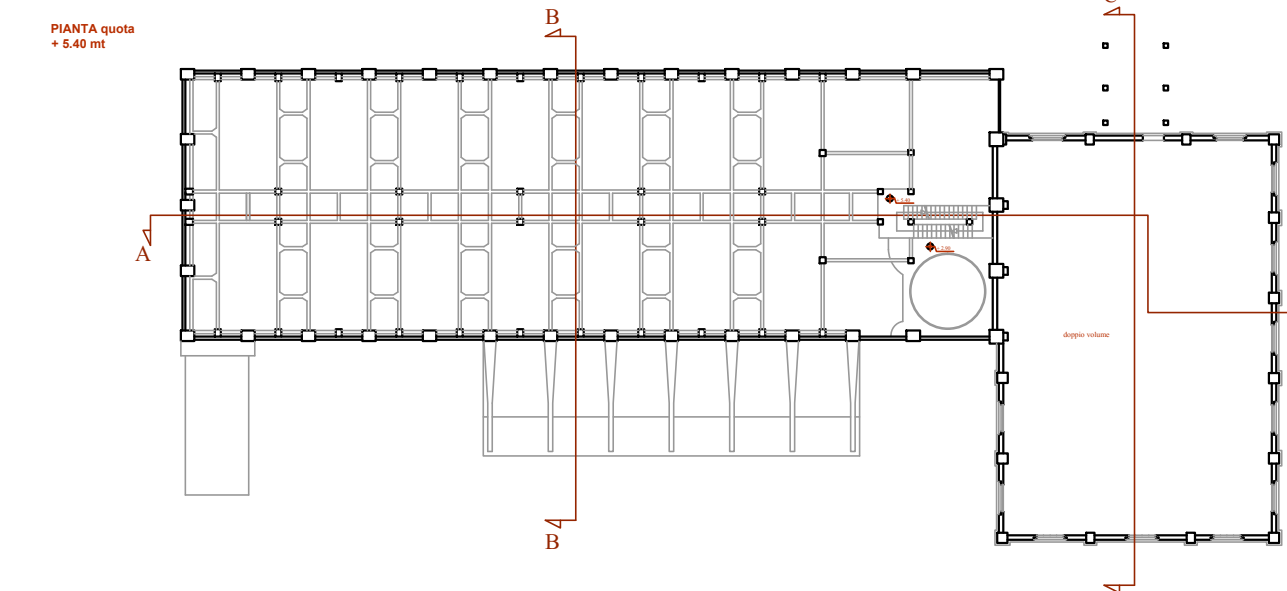
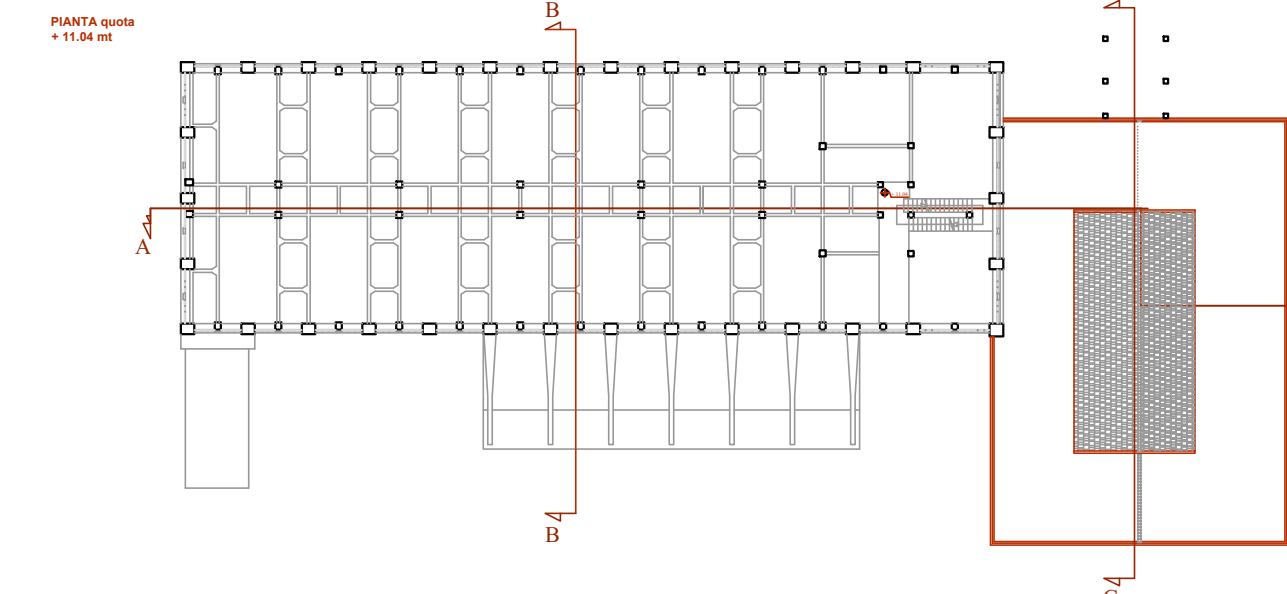
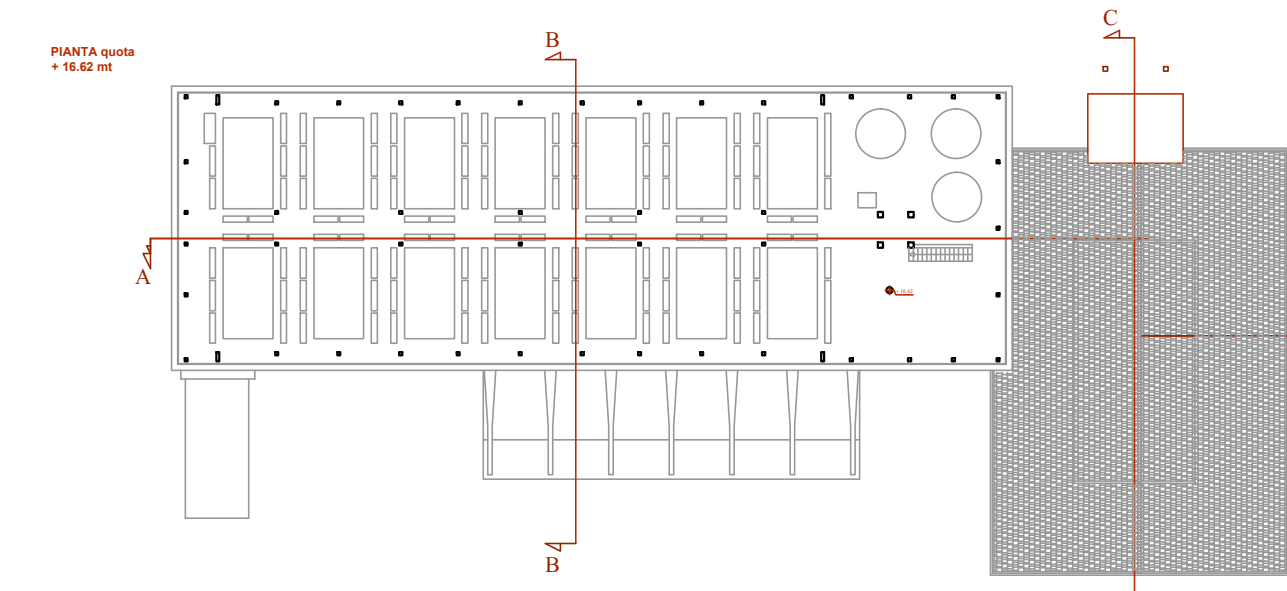
EDIFICIO "G" / "F" - STRUTTURE I / H

CORPO "G"
descrizione manufatto: struttura intelaiata in cemento armato (travi e pilastri) e pilastri in muratura posti perimetralmente con tamponamento esterno in mattoni pieni, copertura a capanna con capriata gettata in opera.

stato di conservazione: strutture tendenzialmente sana, salvo alcuni pilastri di base che presentano lesioni/fenomeni di corrosione.

CORPO "F"
descrizione manufatto: struttura verticale con pilastri in muratura e tamponamento in mattoni pieni, copertura a capanna con capriata gettata in opera.

stato di conservazione: struttura verticale tendenzialmente sana, solaio di copertura con degrado localizzato e recuperabile.

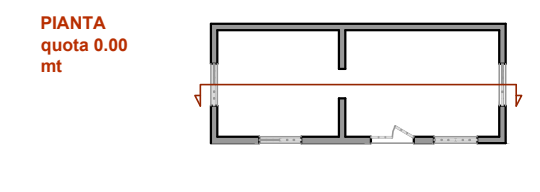
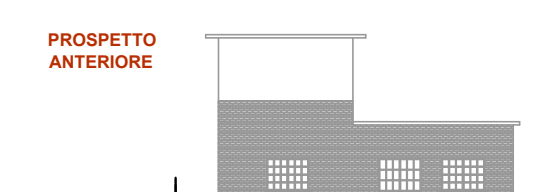
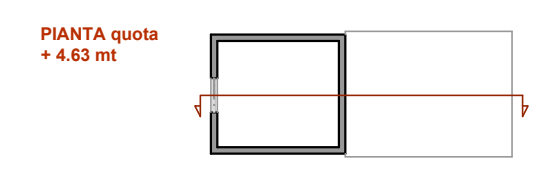
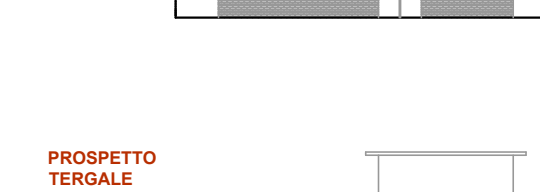
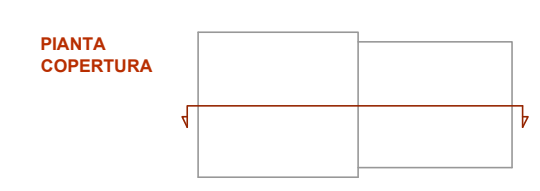
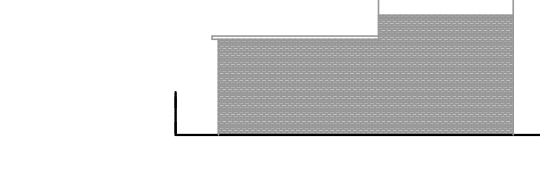
EDIFICIO "L" CABINA ENEL

CORPO "L"
descrizione manufatto: struttura in muratura portante, copertura a capanna con elementi lignei.

stato di conservazione: degrado superficiale diffuso, recuperabile.

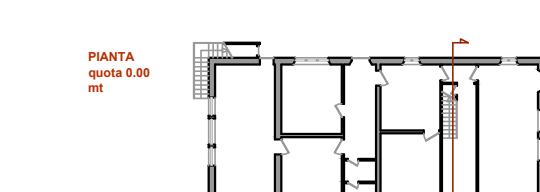
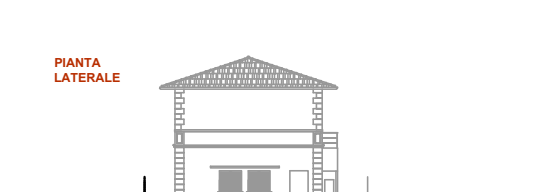
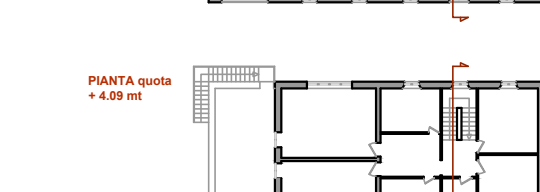
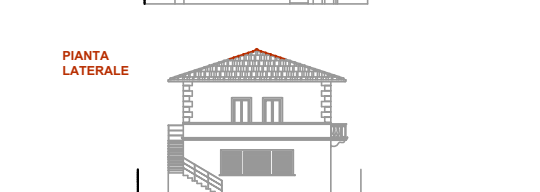
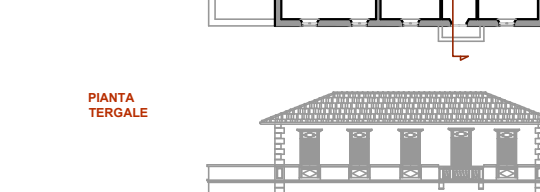
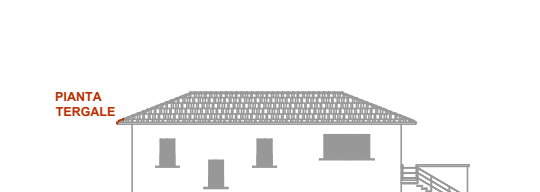
EDIFICIO "M" PALAZZINA POLIZIA MUNICIPALE

CORPO "M"
descrizione manufatto: struttura in muratura portante, copertura a capanna con elementi lignei.

stato di conservazione: degrado superficiale diffuso, recuperabile.
